Mobiles künstliches Feuchtgebiet zur Verringerung von Stickstoff-Konzentrationen an der Lethe im Landkreis Oldenburg

Sascha Kochendörfer

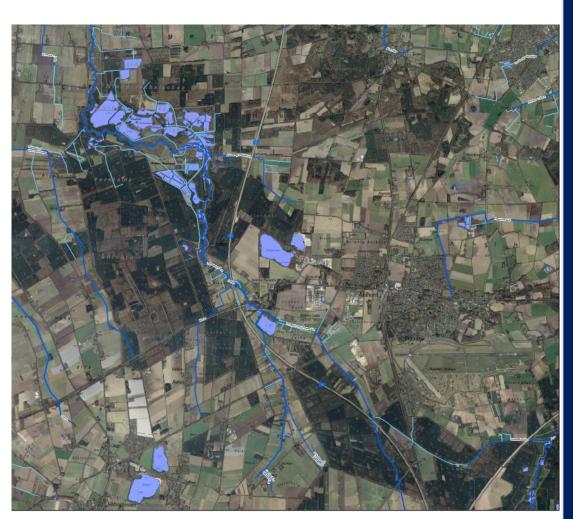
Bild 1: Satellitbild der Fischteiche und Lethe

- Nordwest-Deutschland
- Flusslänge: 36,5 km
- Fläche Einzugsgebiet: 180 km²
- Fläche Fischteiche: 120 ha
- Fläche Naturschutzgebiet:
 465 ha

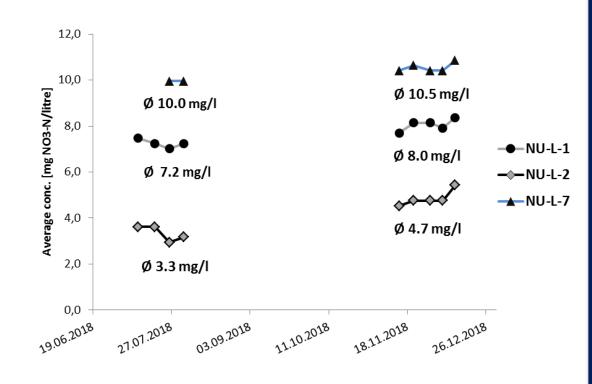
Bild 5: Messergebnisse Lethe und Lethetalgraben

- Messstellen an Lethe und Lethegraben zeigen ähnliche Konzentrationsverläufe
- Erhöhte Werte im Winter
- Höchste
 Konzentrationen im
 Quellgebiet (NU-L-7)
- Die Lethe weist die Güteklasse III (erhöhte Belastung) bei den NO₃-N Konzentrationen auf

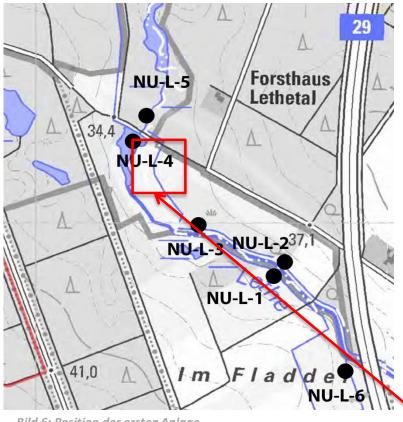
Bild 6: Position der ersten Anlage

- Die erste Stelle wurde ausgewählt, um das Ausmaß vom zu erwartenden Rückstau zu testen
- Bei geringem Rückstau ist ein Einbau in rückstau-empfindlichen Stellen möglich

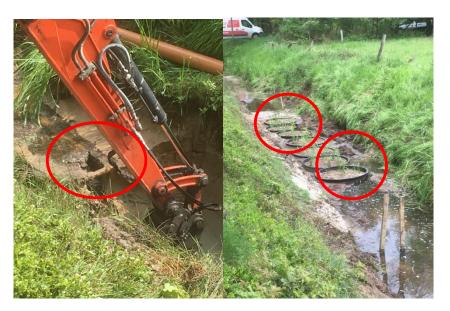
Bild 7: Probleme beim Einbau der ersten Anlage

- Durch hohe Abflüsse, hohen
 Grundwasserstand und feinsandiges
 Substrat war ein erfolgreich Einbau
 nicht möglich
- Die Anlage wurde um- und unterspült und musste daher wieder aus dem Graben entfernt werden

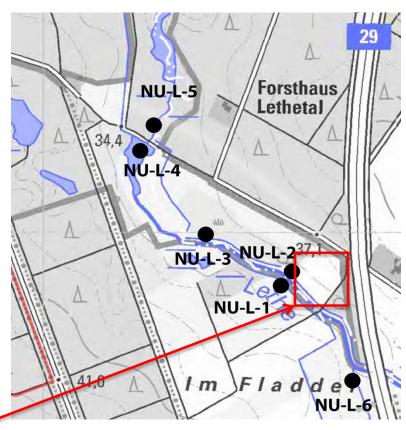
Bild 8: Position der zweiten Anlage

- Das Filtersystem ("Mobiles Feuchtgebiet") wurde auf ein Feld am Rande der Lethe gestellt
- Eine geringe Menge an Wasser wird aus der Lethe gepumpt und durch die Anlage geführt
- Damit wird ausschließlich das Denitrifikationspotential der Anlage getestet

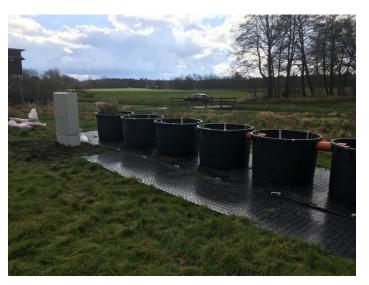
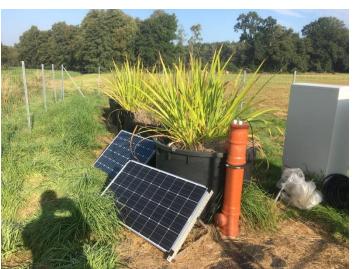
Bild 9: Bilder des mobilen Feuchtgebiets

- Transportables Feuchtgebiet
- Kombination aus:
 - Pflanzen für Belüftung und Nährstoffaufnahme
 - Plastikträger und gebrannter Ton für mikrobielles Wachstum
- Töpfe sind aufgeteilt in zwei Zonen:
 - Oberer Teil: Pflanzen und Ton
 - Unterer Teil: Wurzeln, Ton und Plastikträger
- Denitrifikation durch Biofilm der sich auf den Trägern und dem Ton bildet
- Sechs Denitrifikations-Töpfe
- Eine 50W Teichpumpe wurde installiert um Wasser (ca. 70 ml/s) zu fördern

- Jeder Topf hat ein Volumen von 750 Liter
 - Die Plastikträger sind mit gebranntem Ton gefüllt
 - Das System hält insgesamt ca. 1,5 m³ Wasser
- Die grünen Netze verhindern, dass sich der Ton frei bewegen kann
- Der Einlauf ist zum Boden der Töpfe gerichtet, damit kein Kurzschluss entsteht
- Kosten für sechs Töpfe ca. 6.000 €

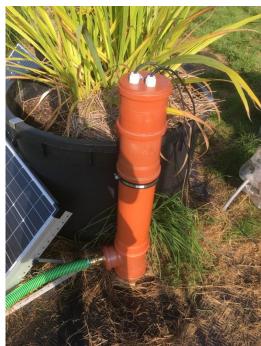
Bild 11: Multiparameter Sonden im Einlauf

- Der Ein-und Ausfluss der Anlage wird beprobt
- TriOS Opus multiparameter Sonden werden genutzt
- Nitrat Konzentrationen, TSS, Wassertemperatur, CSBeq und O₂ Konzentrationen werden alle 15 Minuten gemessen

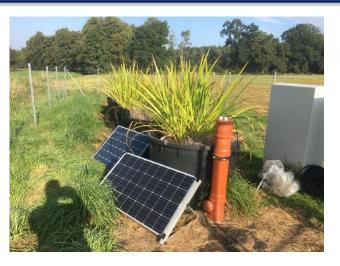
Bild 12 Solar Panel und Brennstoffzelle für Stromversorgung

- Energieversorgung durch
 Solarpanele und einer
 Brennstoffzelle als Puffer um die
 Batterie nachts zu füllen
- Dies ermöglicht eine Stromversorgung an abgelegenen Orten
- Allerdings, hoher
 Treibstoffverbrauch bei wolkigem
 Wetter und in der Nacht

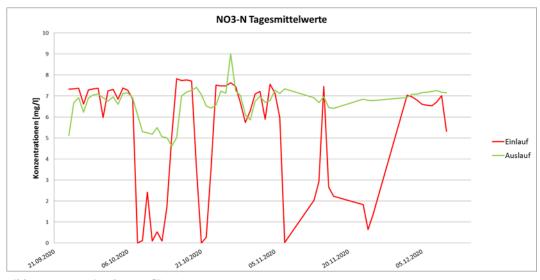
Bild 13: Tagesmittelwerte für NO3-N

- Geringe Denitrifikation in den ersten Wochen vom Betrieb der Anlage (ca. 6% Reduktion von NO_3-N
- Zwischen dem 7.10. und 15.10. Lieferschwierigkeiten vom Treibstoff für die Brennstoffzelle, Daher keine Funktion der Pumpe (Sonde im Einlauf trocken gefallen)
- Im November Probleme der Sonde im Einlauf durch Verschlammung

Im Dezember höhere Tagesmittelwerte im Auslauf, da im Einlauf viele niedrige Werte den Mittelwert verringern

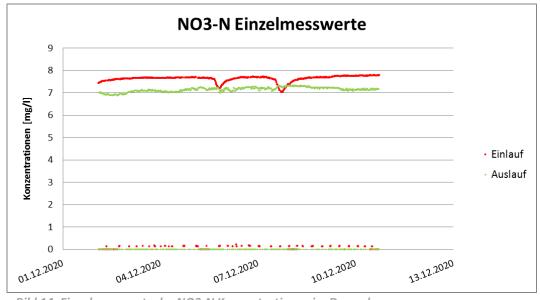
Bild 14: Einzelmesswerte der NO3-N Konzentrationen im Dezember

- Analyse der Einzelmesswerte im Dezember zeigt, dass Denitrifikation stattfindet
 - Konzentrationen sind vergleichbar mit Ergebnissen der händischen Messungen
- Regelmäßig werden von den Sonden sehr geringe Werte gemessen
 - Noch unklar woher die Probleme bei den Messungen stammen

Insgesamt, Denitrifikation nicht zufriedenstellend. Möglich, dass geringe Kohlenstoff Konzentrationen (TOC ca. 3 mg/l) die Ausbildung des Biofilms beschränken. Nicht ausgewachsenes Wurzelwerk könnte auch ein Grund sein
